## 检测报告

样品名称: 晶振 CB3LV-3I-50M0000

## 测试概要:

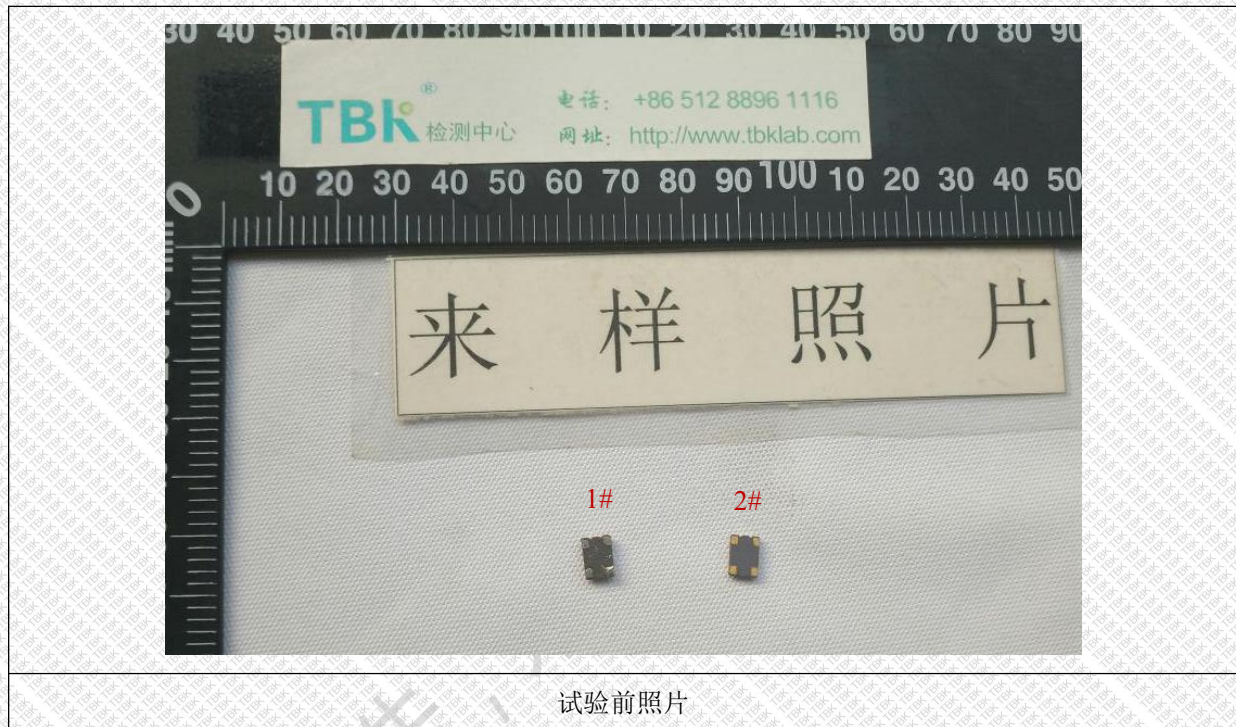
样品名称	样品编号	性能状态	样品数量	外观描述
晶振 CB3LV-3I-50M0000	TBK****-1#	NG	1pcs	详见下图
	TBK****-2#	OK	1pcs	详见下图

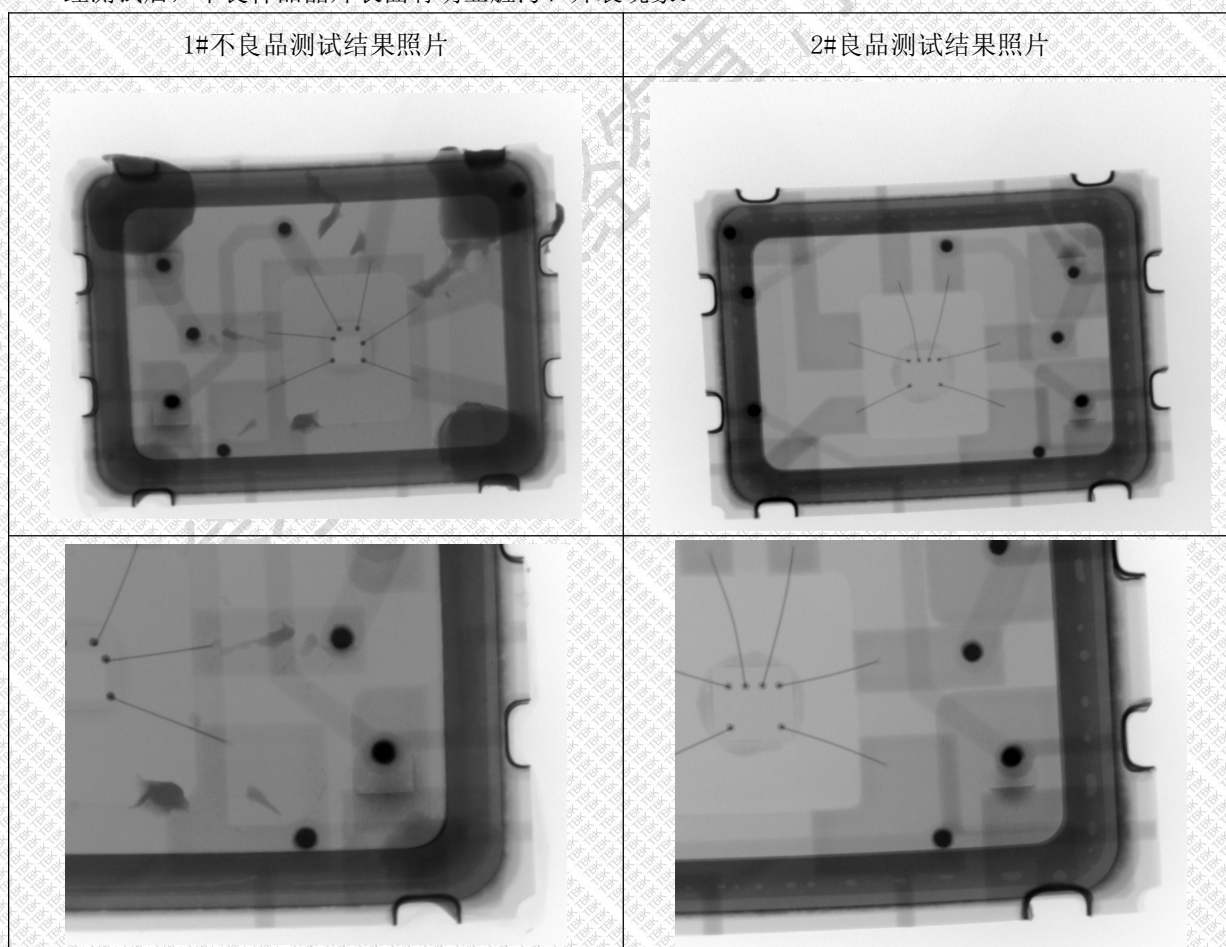
测试项目二: X-Ray 测试

经测试后, 不良样品晶片表面有明显脏污、开裂现象。

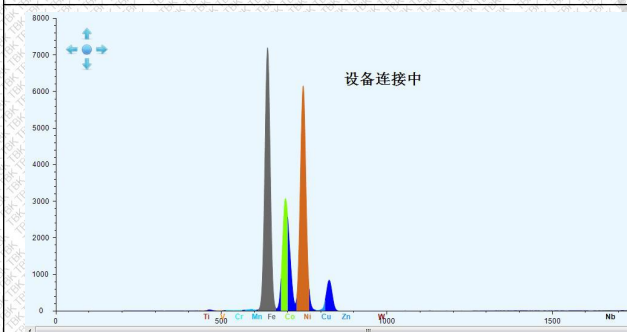
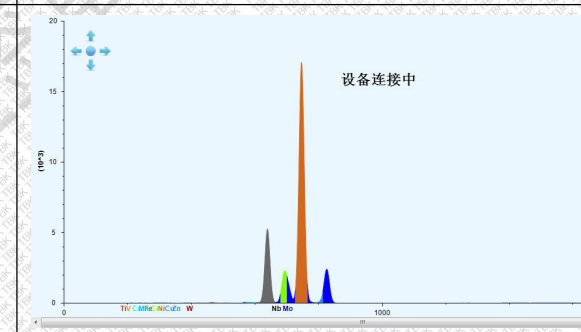
1#不良品测试结果照片		2#良品测试结果照片

经测试结束后, 委托样品不良原因可能是, 因壳体开裂造成晶片被污染。详见下一页。

元素 Element	含量(%) Content (%)	元素 Element	含量(%) Content (%)
Fe(%)	30.69	Fe(%)	12.71
Co(%)	13.56	Co(%)	7.49
Ni(%)	54.31	Ni(%)	78.76
Mo(%)	0.28	Mo(%)	0.21
Zn(%)	0.58	Zn(%)	0.43

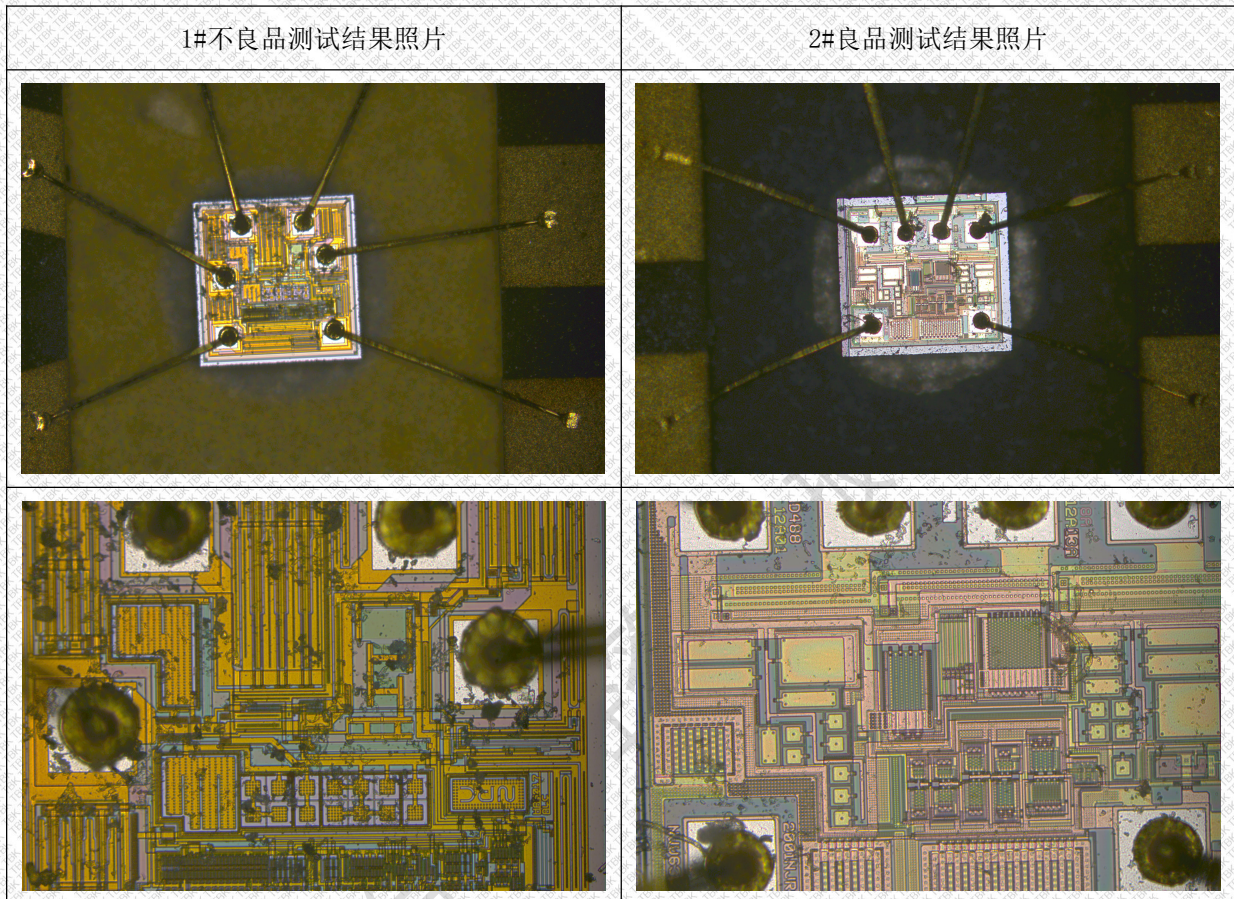
经金相切片测试后,不良样品表面有明显脏污。
